# **Tarihi Tokat Yazmacılar Han'ın Depreme Karşı Güçlendirilmesi**

## **Özet**

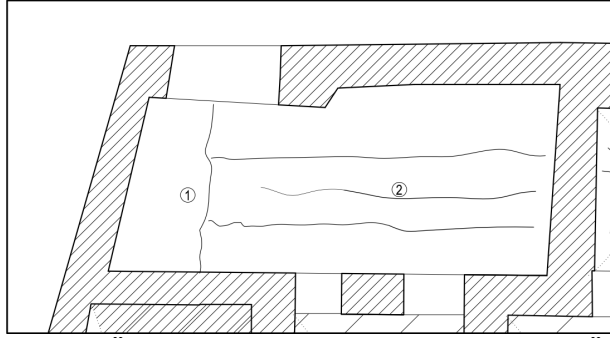
Şekil 2 Tonoz Üzerinde Tespit Edilen Çatlak Hasar Örnekleri

Oda tavanlarını oluşturan tonozlar beşik tonoz formundadır. Tonozların derzlerinde büyük ölçüde boşalmalar gözlenmiştir. Bunun nedeninin çatıdaki izolasyon probleminden kaynaklandığı düşünülmektedir. Tonozlardaki hasarlar incelendiğinde, oda tonozlarının büyük bir kısmında çatlak genişlikleri ve sayıları değişmekle birlikte hasarlar gözlenmiştir (Şekil 2). Tespit edilen çatlaklar, hazırlanan hasar rölövesine işlenmiştir. Aşağıdaki şekilde de görüldüğü gibi, tonozdaki ağırlıklı çatlaklar tonozun ortasındadır ve çatlakların yönleri tonozun uzun aksı yönünde ve tonoz boyunca devam etmektedir (Şekil 3).

Oda tonozlarında sadece enjeksiyon ve lokal dikişin yeterli olmayacağı öngörülmüştür. Bu tür bir uygulama kısa bir süre sonra çatlağın sadece ötelenmesine sebep olacaktır. Bu bölgelere yapılacak güçlendirme yöntemi puzzolonik takviyeli hidrolik kireç esaslı enjeksiyon ile birlikte lifli polimer uygulamasıdır. Çatlakların formları incelendiğinde tonozlar genelde formlarına paralel dilim dilim ayrılmış durumdadır. Çatlak genişliği ve sayısı değişken olmakla beraber tüm oda tonozlarında bu durum mevcuttur. Aşağıdaki görselde görüldüğü gibi, lifli polimer uygulaması tonoz doğrultusu boyunca olmalıdır. Böylelikle çatlaklar olsa bile, tonoz entegrasyonu bozulmamış olmaktadır. Lifli polimerin ilk seviyesi tonozun başlangıç seviyesi olarak alınmalıdır. Bu bölge aynı zamanda genelde duvardaki boşluktaki çatlağın ilerlemeye başladığı kritik alanı da oluşturmaktadır. Oda tonozlarında yapılacak uygulama prosedürü ise aşağıdaki gibi düşünülebilir. Lifli polimer ile tonoz güçlendirmeleri tasarımında, hasarın nedeni, formasyonu ve lokasyonu büyük önem arz etmektedir. Eğer uygulama yapılacak yüzeyde süreklilik sağlanabilecek ve lifli polimerin çalışma prensibi doğrultusunda bir davranış olacak ise tercih edilmelidir. Bu sebeple kubbeler başta olmak üzere tonoz ve kemerler lifli polimerin rahatlıkla kullanılabileceği alanlardır. Bütün dükkanlarda tonozların üstü ve altına  $300\text{g/m}^2$  lifli polimer tek yönlü kumaş, statik projesinde verilen katman adetince yerleştirilecektir. Böylece dükkan tonozlarında açılma ve çatlak oluşması engellenmiş olacaktır. Tonozun altından ve üstünden uygulanan lifli polimer kumaşın tonoz ile tam entegrasyonunu sağlamak amacıyla, yine lifli polimer kumaş ile oluşturulan ankrajlar kullanılmıştır. Bu ankrajların yapılacağı yerlerde lifli polimere dik yönde “patch”ler (yama’lar) kullanılmıştır. Karbon lifli polimer malzeme parametreleri Tablo 1’de, uygulama görselleri ise Şeki 12’de verilmiştir.

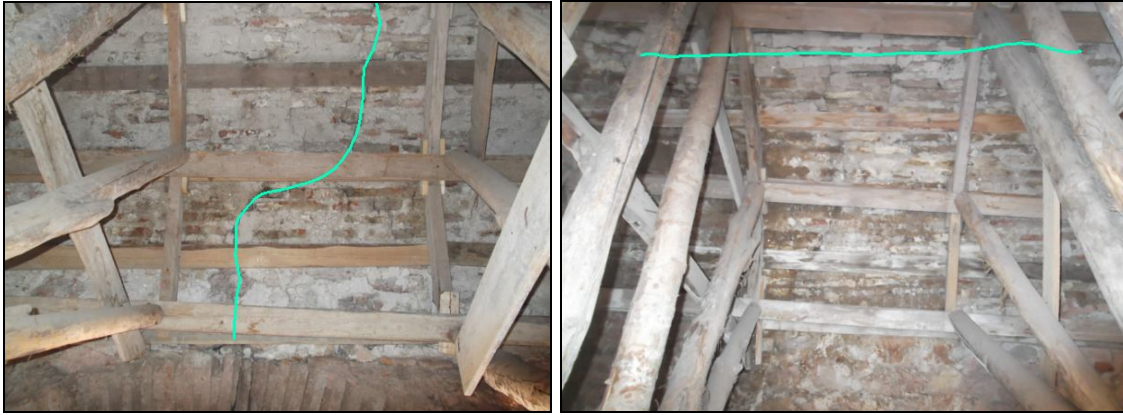
Şekil 3 Tonoz Üzerinde Tespit Edilen Çatlak Hasarı Fotoğrafları

(a) 1 nolu çatlak (b) 2 nolu çatlak

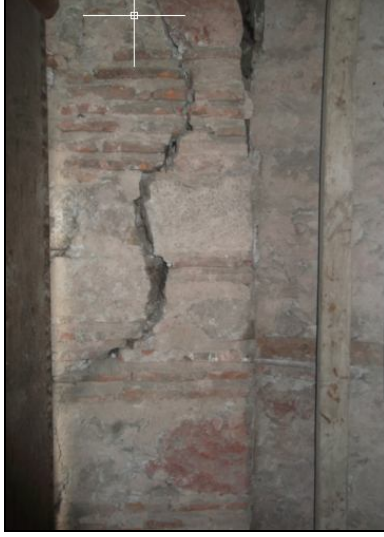
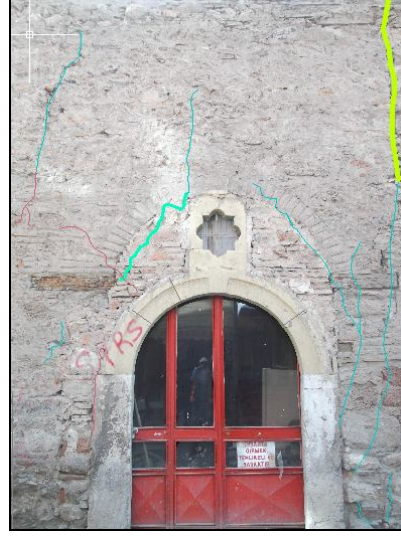
Şekil 4 Cephe Duvarlardaki Çatlak Hasarı Fotoğrafları

Özellikle ön cephe duvarlarında düşey yüklerin deprem yükleri ile birleşmesinden dolayı duvarın düzlem dışına doğru yarılarak yatması (Şekil 4.a) yanında düzlem içi hareketlerin göstergesi olan cephe çatlakları da (Şekil 4.b) mevcuttur.

(a) Cephe duvarı iç kesit (b) Cephe duvarı dış görünüş

Dış cephe duvarlarının güçlendirilmesi kapsamında kapı boşluklarının içerisinde dönülecek yapma U profiller statik projede detaylandırılmıştır. Aşağıda temsili bir görsel verilmiştir (Şekil 16). Çelik kasnaklar yerleştirilmeden önce mutlaka çelik kasnak profillerinin oturacağı veya yaslanacağı yerler düzeltilmeli, çelik kasnak yerleştirildikten sonrada arkasına puzzolon takviyeli hidrolik kireç esaslı tarihi yapı enjeksiyon harcı basılmalıdır.

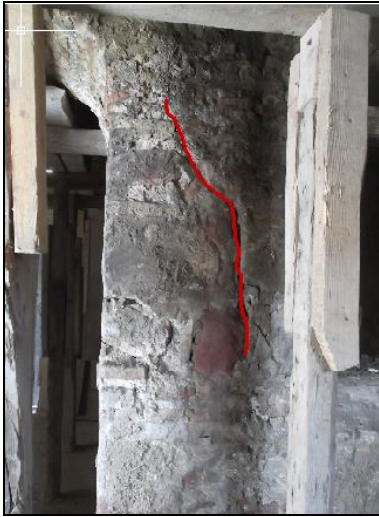
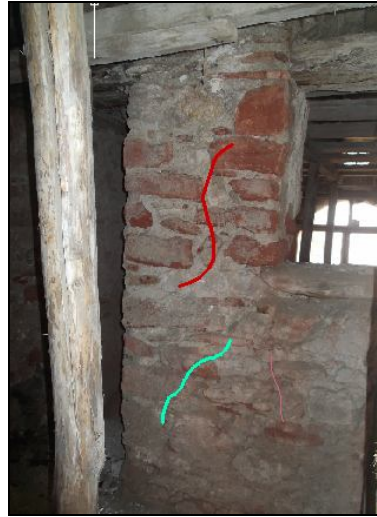
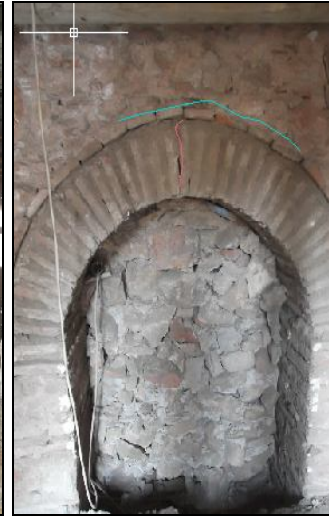
Şekil 5 Duvarlardaki Çatlak Hasarı Fotoğrafları

Orta duvarda kapı ve pencere boşlukları arasında kalan duvar parçalarında düşey yük kaynaklı düşey çatlaklar ve deprem etkisini gösteren çatlaklar mevcuttur (Şekil 5).

(a) Kapı Yanı (b) Pencere Yanı (c) Kapı Üstü

Yazmacılar Han'ın orta duvarlarında, özellikle mahaller arası geçiş için açılan kapı boşlukları ile pencereler arasında olan duvar parçalarında önemli ve ileri derecede çatlaklar tespit edilmiştir. Bu geçişlerin bir kısmı sonradan kapatılmış olsa bile sonradan kapatılan alan ile eski duvar arasında herhangi bir entegrasyonun olmaması dolayısıyla duvar parçalarında hasar olduğu görülmüştür. Bu hasarlar özellikle düşey yükün fazlalığı dolayısıyla oluşan ve düşey yönlü olup bir yarılmayı ifade eden çatlaklar ile, sismik aktivite kaynaklı olup duvar parçası üzerinde yaklaşık 45 derece eğimle izlenen kesme çatlaklarıdır. Orta duvarlarda restorasyon projesi kapsamında açılacak pencere ve kapı boşluklarının duvar üzerinde oluşturduğu süreksizliği engellemek ve duvar üzerindeki eksenel kuvvet nedeniyle duvarlarda oluşabilecek düşey çatlakları engellemek amacıyla kapı pencere boşlukları arasında aşağıdaki şekildeki ve sargılamayı ön plana çıkaran bir müdahale yapılmıştır. Çelik lamalar ve çelik millerle duvar köşelerine konulacak L profiller ile duvar parçasının sarılması sağlanmıştır. (Şekil 14)

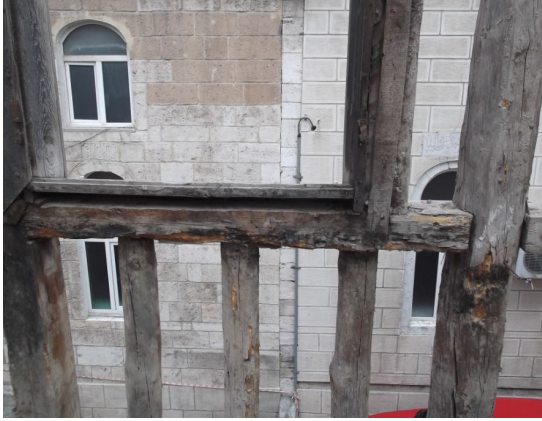
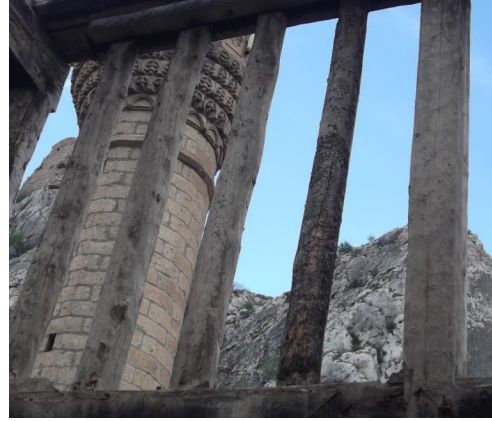
Şekil 6 Ahşap Yapıda ki Hasar Fotoğrafları (a) DışCephe (b) Dış Cephe

Mevcut ahşap yapı elemanları yangın ve böceklenme sebebiyle büyük ölçüde taşıyıcılığını kaybettiği düşünülmüştür. Aşağıdaki birkaç fotoğrafta bu durum anlaşılmaktadır. (Şekil 6)

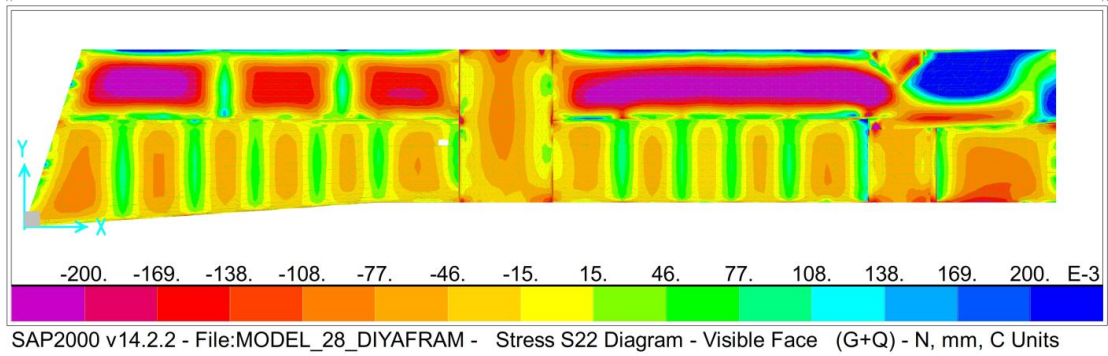
Şekil 10 Tonoz Üzerindeki Çekme Kuvveti Diyagramı

Yapılan analizlerin sonucunda, düşey yükler altında zemin kat oda tonozun da asal çekme gerilmeleri  $0.45 \text{ N/mm}^2$  değerlerine ulaşmaktadır. Bu değerler izin verilen  $0.15\text{-}0.20 \text{ N/mm}^2$  değerlerinin oldukça üzerindedir. Aşağıdaki analiz sonucunda da görüleceği gibi, koyu renkli olan yerler izin verilen değerleri aşan bölgeleri başka bir deyişle hasar beklenen alanları göstermektedir (Şekil 10). Bu açıdan yapısal hasarlar tekrar incelendiğinde, hasar yerleri ile analizde bulunan bölgeler örtüşmektedir.

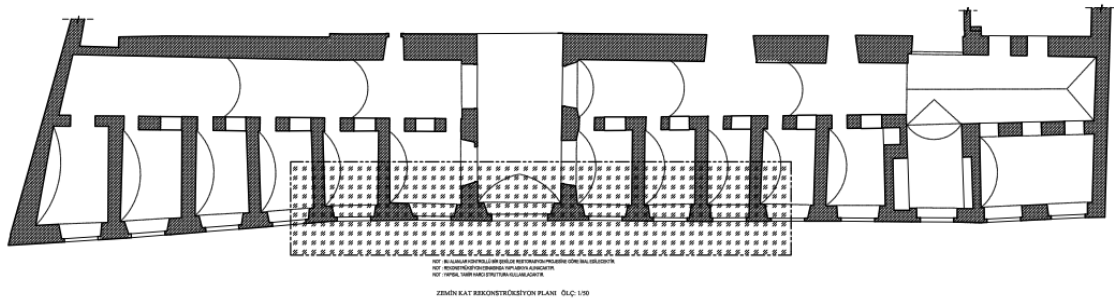
Şekil 18 Rekonstrüksiyon Yapılan Kısım

Dış cephe duvarında alınan deformasyon (Caddeye doğru duvarın yatması) ölçümleri (Şekil 18) yapının özellikle ön cephesinde bulunan bir kısım duvar alanının onarım ve/veya güçlendirme müdahalesi sonrasında dahi kullanılmasında sakınca oluşturduğunu göstermektedir ve bu bölüm aşağıda işaretlenmiştir (Şekil 18). Bu sebeple yapının bu kısmına denk gelen tonozlar ve duvarlarla birlikte rekonstrüksiyon olarak yeniden yapılması uygun bulunmuştur.
