## Türkiye’deki Erken Dönem Betonarme Yapı Örneklerinin Deprem İle Olan İlişkileri: Hennebique Sistem

### Özet

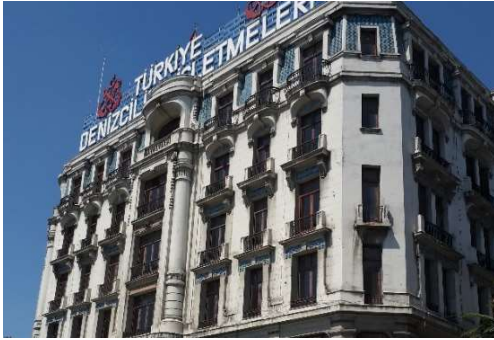
Şekil 5. Merkez Rıhtım Han cephe görünüşü

kaplanmıştır. Diğer kısımlarda yoğunluklu 4. Normal kat hizasında olacak şekilde mavi renkli fayans süsleme elemanlar uygulanmıştır. Yapı uzun yıllar Denizcilik Bankası olarak kullanılmıştır (Şekil 5). Taşıyıcı sistem rölövesi alınan yapının orta bölümündeki iki adet aydınlık galerisi ve dış cephesi ince cidarlı betonarme perde (15 cm) olarak tasarlanmıştır. Böylelikle içte çekirdek perdeyle beraber dış cephede taşıyıcı olarak çalışmaktadır. Buna ek olarak, her iki doğrultuda da simetrik olarak yerleştirilmiş yine ince cidarlı (15 cm) betonarme perdeler bulunmaktadır. Betonarme perde donatıları her iki yönde 45 derecelik açıyla yerleştirilmişlerdir (Şekil 6). Yapının en büyük aks açıklığı 6.5 m dir ve genelinde ise 4.5~5 m mertebelerindedir. Döşeme kalınlıkları 10~12 cm mertebelerinde ölçülmüştür. Kiriş boyutları ana çerçeve kirişleri genelde 20cm/50cm, tali kirişler ise genelde 15cm/40cm'dir. Kolon boyutları kat içinde çok farklılıklar göstermekle beraber zemin katta 40x70 ile 70x90 cm aralarında değiştiği en üst katlarda 25x40 ve 25x25 kadar düştüğü görülmektedir. (Şekil 7). Yapının temelinde de kiriş kolon bağlantılarına benzer bağlantı şekilleriyle kirişli radye temel oluşturulmuştur. Temel kirişlerinde oturma kaynaklı oluşan bir çatlak görülmemiştir (Şekil 8). Yapının ve yan taraftaki Yolcu Salonu Bina'sının bodrum kat kazıları esnasında yoğun miktarda ahşap kazıklar görülmüştür (Şekil 09). Yapıdan beton karot örnekleri alınmış ortalama basınç dayanımı 13 MPa tespit edilmiştir. Kolonda etriye olarak  $\phi 6$  ve  $\phi 4$  lük donatı kullanıldığı; kolon boy donatı oranlarının yaklaşık % 1.5 mertebelerinde olduğu tespit edilmiştir. İnce cidarlı perdelerdeki donatıların ise 15 cm ara ile  $\phi 6$  lık olduğu ölçülmüştür. Kiri boy donatı oranları ise 0.003 mertebelerindedir. Kullanım sürecinde yapının kullanıcısı tarafından mevcut perdelerin bazıları tamamen kaldırılmış, bazılarında ise kısmi yırtıklar açılmıştır. Hasar tespiti incelemesi yapıldığında, yapıda tuğla duvarlarda oluşan kılcal çatlaklar dışında ciddi bir hasar görülmemiştir. Kolonlarda ve temellerde korozyon hasarı tespit edilmemiştir.

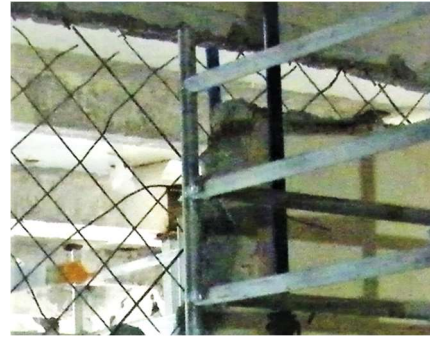
Şekil 6. Betonarme perde donatıları

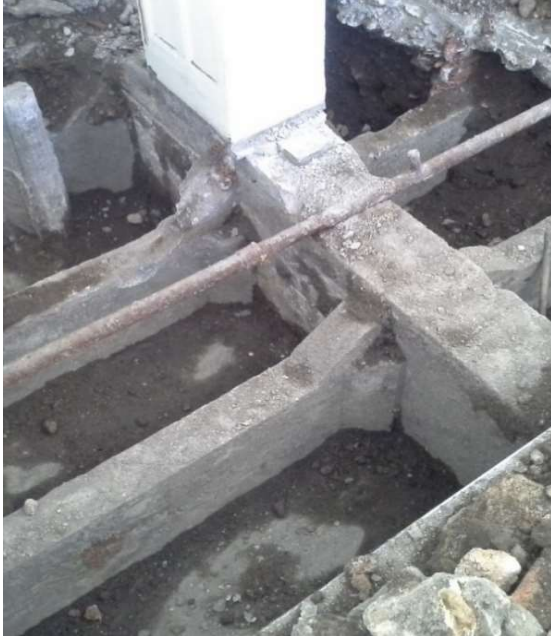
Şekil 8. Merkez Rıhtım Han temel görüntüsü

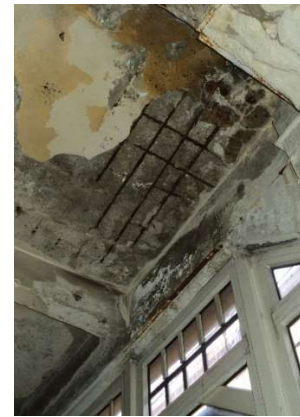
Şekil 16. Paket Postanesi hasar görselleri

Yapıda yaygın olarak korozyon hasarı görülmüştür. Donatılarda, yapının deniz kenarında olması, beton kalitesinin düşüklüğü ve uzun süreli bakımsızlıktan kaynaklanan ileri derecede korozyon olduğu gözlenmiştir. Bazı cephelerde duvarların betonarme çerçevelerden ayrıldığı görülmektedir. Cephe duvarlarının bir bölümünü düşeyden önemli denilecek miktarlarda ayrıldığı belirlenmiştir. Yapının dış cephelerinde yer alan ve betonarme olarak üretilmiş süslemelerinde de korozyon nedeniyle kopmalar ve çatlak oluşumları belirlenmiştir. (Şekil 16). Çelik çatı makaslarının oturduğu betonarme guselerde derin çatlaklar ve kopmalar gözlenmiştir. Yapının uzun süredir bakımsız kalması nedeniyle çelik çatının genelinde yoğun korozyon oluşmuştur. Çalışmalar esnasında bu yapıya ait kısmi hesap raporlarında ulaşılmıştır (Şekil 17) (Binan, 2015).
