# **Tarihi Tokat Yazmacılar Han'ın Depreme Karşı Güçlendirilmesi**

## **Özet**

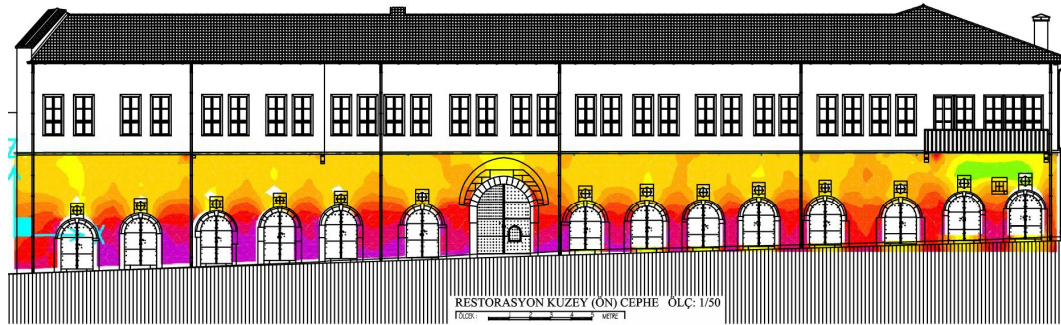
Şekil 8 Ön Cephe Düşey Gerilme Diyagramı (S22) G+Q

Aşağıdaki diyagramlarda yapı üzerindeki dolgunun alınması neticesinde ön cephe duvarlarındaki aksenal kuvvetin etkisi görülmektedir. Kapı boşlukları arasında kalan duvar parçaları üzerinde oluşan stres dağılımları aşağıdaki gibidir (Şekil 8). Deprem etkisinde duvardaki kayma gerilmeleri dağılımı ise Şekil 9'da verilmiştir.

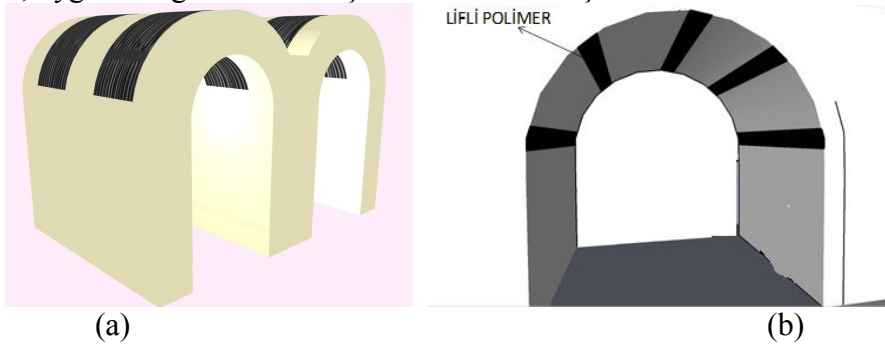
Şekil 12 Kemerlerin Lifli Polimer Kumaş Detayı  
(a) Tonoz Üstü (b) Tonoz Altı

Oda tonozlarında sadece enjeksiyon ve lokal dikişin yeterli olmayacağı öngörülmüştür. Bu tür bir uygulama kısa bir süre sonra çatlağın sadece ötelenmesine sebep olacaktır. Bu bölgelere yapılacak güçlendirme yöntemi puzzolonik takviyeli hidrolik kireç esaslı enjeksiyon ile birlikte lifli polimer uygulamasıdır. Çatlakların formları incelendiğinde tonozlar genelde formlarına paralel dilim dilim ayrılmış durumdadır. Çatlak genişliği ve sayısı değişken olmakla beraber tüm oda tonozlarında bu durum mevcuttur. Aşağıdaki görselde görüldüğü gibi, lifli polimer uygulaması tonoz doğrultusu boyunca olmalıdır. Böylelikle çatlaklar olsa bile, tonoz entegrasyonu bozulmamış olmaktadır. Lifli polimerin ilk seviyesi tonozun başlangıç seviyesi olarak alınmalıdır. Bu bölge aynı zamanda genelde duvardaki boşluktaki çatlağın ilerlemeye başladığı kritik alanı da oluşturmaktadır. Oda tonozlarında yapılacak uygulama prosedürü ise aşağıdaki gibi düşünülebilir. Lifli polimer ile tonoz güçlendirmeleri tasarımında, hasarın nedeni, formasyonu ve lokasyonu büyük önem arz etmektedir. Eğer uygulama yapılacak yüzeyde süreklilik sağlanabilecek ve lifli polimerin çalışma prensibi doğrultusunda bir davranış olacak ise tercih edilmelidir. Bu sebeple kubbeler başta olmak üzere tonoz ve kemerler lifli polimerin rahatlıkla kullanılabileceği alanlardır. Bütün dükkanlarda tonozların üstü ve altına  $300\text{g/m}^2$  lifli polimer tek yönlü kumaş, statik projesinde verilen katman adetince yerleştirilecektir. Böylece dükkan tonozlarında açılma ve çatlak oluşması engellenmiş olacaktır. Tonozun altından ve üstünden uygulanan lifli polimer kumaşın tonoz ile tam entegrasyonunu sağlamak amacıyla, yine lifli polimer kumaş ile oluşturulan ankrajlar kullanılmıştır. Bu ankrajların yapılacağı yerlerde lifli polimere dik yönde “patch”ler (yama’lar) kullanılmıştır. Karbon lifli polimer malzeme parametreleri Tablo 1’de, uygulama görselleri ise Şeki 12’de verilmiştir.

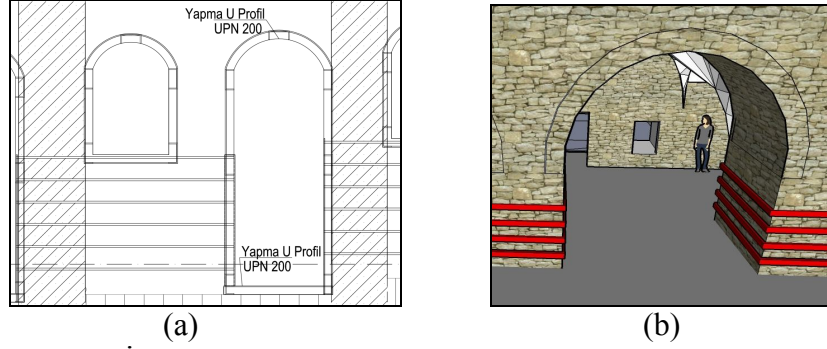
Şekil 14 Çelik Plaka İle Sargılanan Bir Duvar Parçasına Ait Temsili Görsel Verilmiştir.  
(a) Kesit Görünüşü (b) 3 Boyutlu Görünüş

Yazmacılar Han'ın orta duvarlarında, özellikle mahaller arası geçiş için açılan kapı boşlukları ile pencereler arasında olan duvar parçalarında önemli ve ileri derecede çatlaklar tespit edilmiştir. Bu geçişlerin bir kısmı sonradan kapatılmış olsa bile sonradan kapatılan alan ile eski duvar arasında herhangi bir entegrasyonun olmaması dolayısıyla duvar parçalarında hasar olduğu görülmüştür. Bu hasarlar özellikle düşey yükün fazlalığı dolayısıyla oluşan ve düşey yönlü olup bir yarılmayı ifade eden çatlaklar ile, sismik aktivite kaynaklı olup duvar parçası üzerinde yaklaşık 45 derece eğimle izlenen kesme çatlaklarıdır. Orta duvarlarda restorasyon projesi kapsamında açılacak pencere ve kapı boşluklarının duvar üzerinde oluşturduğu süreksizliği engellemek ve duvar üzerindeki eksenel kuvvet nedeniyle duvarlarda oluşabilecek düşey çatlakları engellemek amacıyla kapı pencere boşlukları arasında aşağıdaki şekildeki ve sargılamayı ön plana çıkaran bir müdahale yapılmıştır. Çelik lamalar ve çelik millerle duvar köşelerine konulacak L profiller ile duvar parçasının sarılması sağlanmıştır. (Şekil 14)
